## 대구지방고용노동청대구서부지청

제목 중대재해 사례 전파 및 안전관리 철저 당부

## 사례1

## 사례2

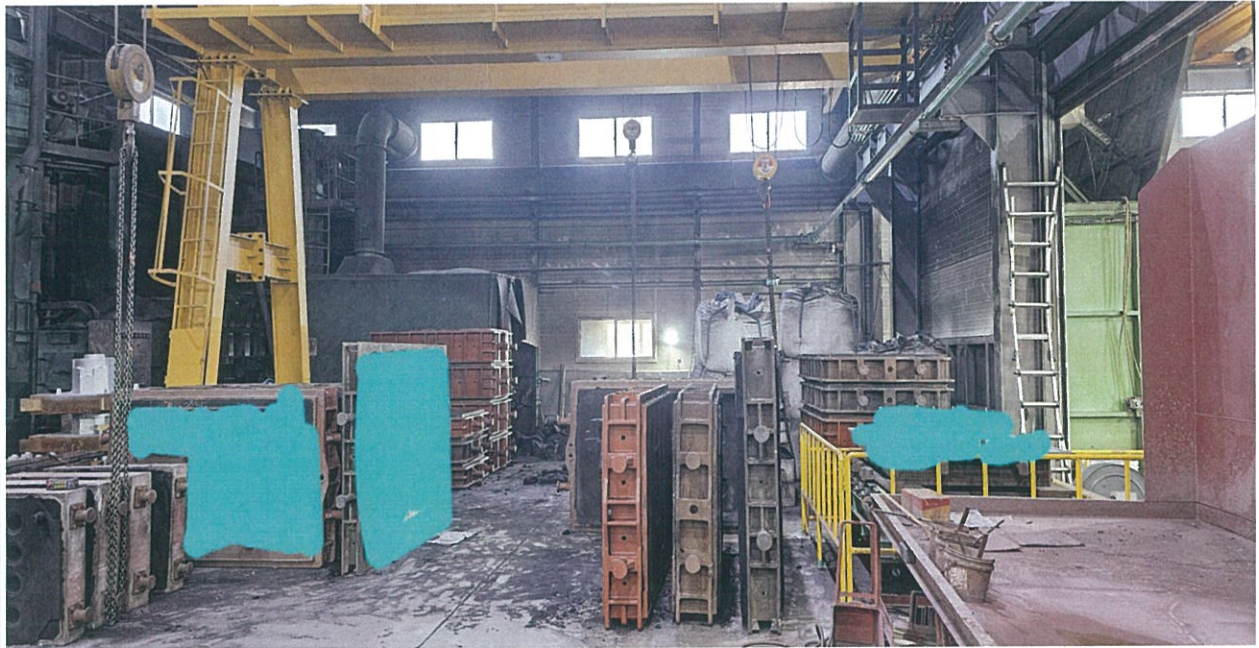
### '25. 1. 2. 넘어진 주형틀에 깔려 사망

현장 사진 : 전도위험 주형틀 전도방지조치 실시 필요  
크레인 작업 시 위험반경 내 근로자 출입금지 조치 필요  
(안전대책이 포함된 중량물 취급작업 작업계획서 작성 필요)

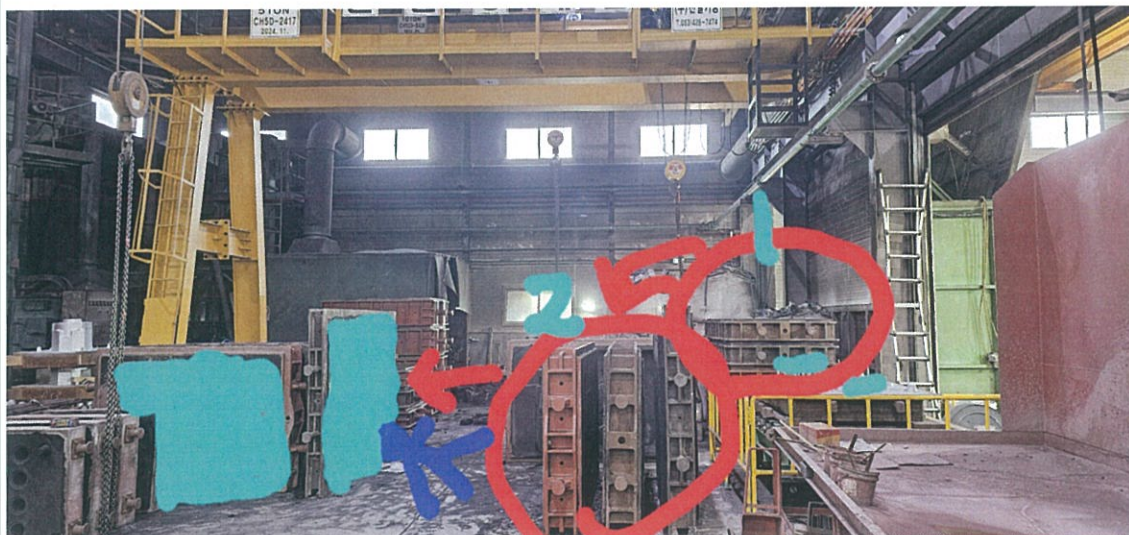
사고 개요 : 1) 크레인으로 조형상자(주형틀 2개)를 인양 금형에 결합 작업 중  
2) 인근에 세워져 있던 주형틀을 건드려 주형틀(3개)이 넘어지면서  
2) 옆에서 작업 중이던 작업자가 넘어진 주형틀에 깔려 사망

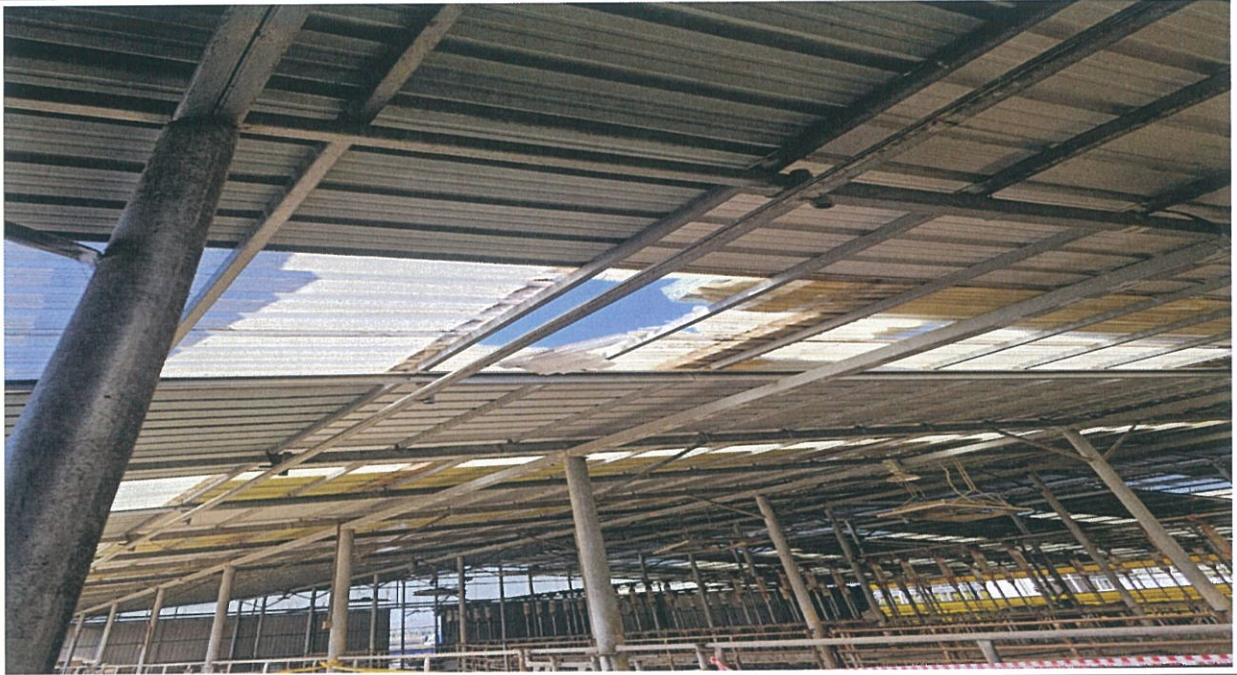
### ‘25. 1. 4. 지붕 위에서 채광창을 뚫고 추락

사진 설명 : 지붕 위 작업 시 채광창 뚫개, 작업발판, 안전난간, 안전대 걸이시설 설치 필요

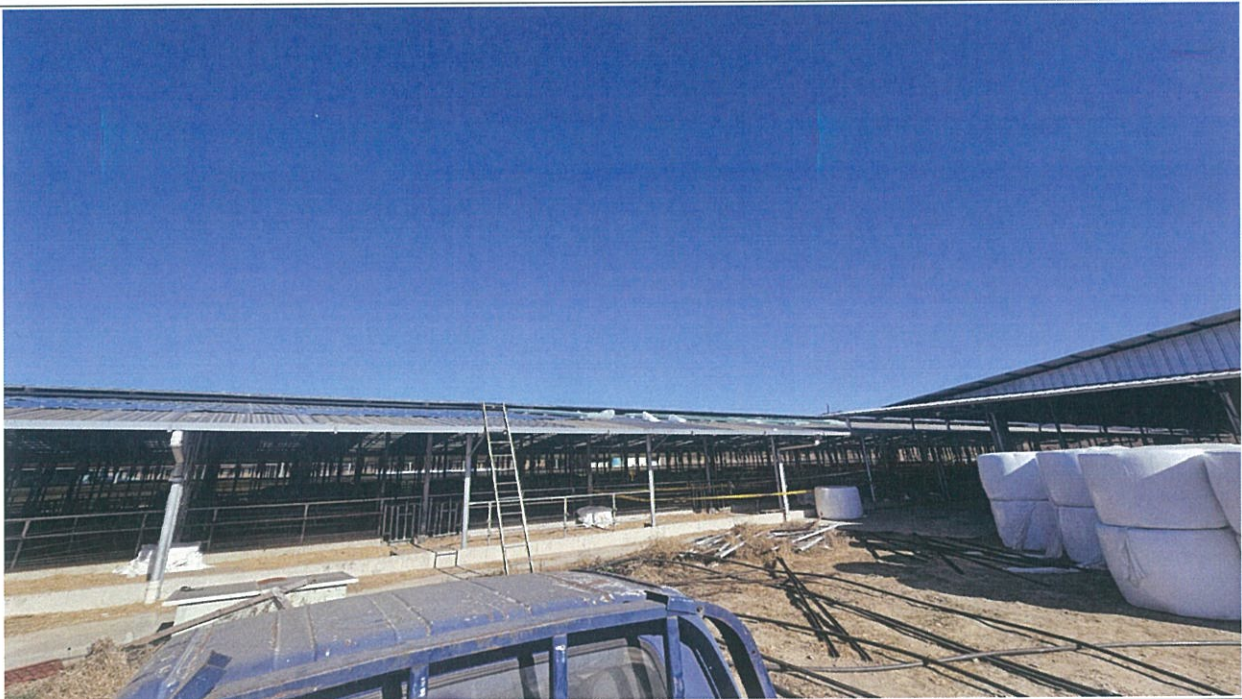
사고 개요 : 채광창을 뚫고 4미터 아래 바닥으로 추락 사망
